Chromate am Arbeitsplatz

Studie zur Chrom(VI)-Exposition bei der Entfernung chromatbelasteter, alkali- und/oder erdalkalimetallhaltiger Isolationsmatratzen an chromhaltigen Metallheißteilen an einem Gasmotor

31. Januar 2025

Version 1.1 · November 2026

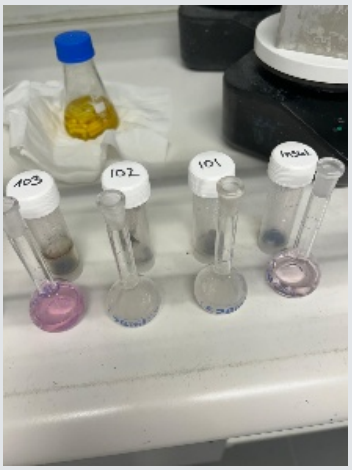
Abb.13 SEEF Testkit TK01

- Entnahme von zwei gleichgewichtigen Materialproben aus dem homogenisierten Gesamtstaub
- Vor-Ort-Analyse mit mobilem Labor TK01 (SEEF B.V.) für schnelle Einschätzung (Abb. 13)
- Parallelprobe zur detaillierten Analyse im SEEF B.V. Zentrallabor (Abb.14)

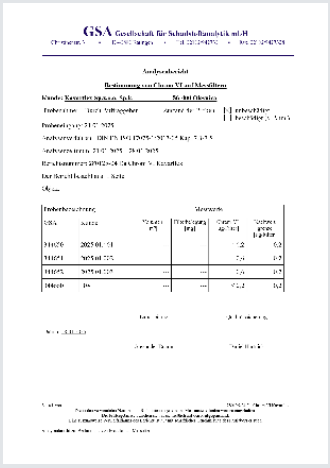
Abb.19 Messergebnis

Erfasste Chrom(VI)-Menge: 0,6 µg im Filter (Probe 2025.01.002; Abb.19)

- Nominale Luftmenge: 1,2 m³
- Reduzierte Luftmenge (90-95 % Effizienz): 1,08–1,14 m³
- Chrom(VI)-Konzentration: 0,526–0,556 µg/m³

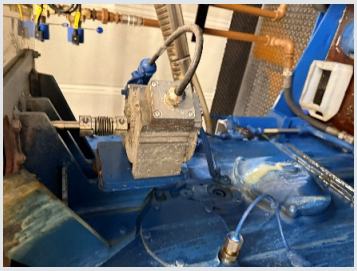
Abb.20 Faserstaub Umgebung

Unzureichende Abgrenzungen zwischen kontaminierten und sauberen Bereichen sowie mangelhafte Dekontaminationsprozesse führen dabei zu einer stetigen Ausweitung der belasteten Zonen.

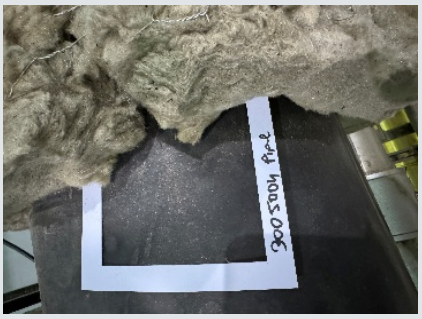
9.3 Wischtest

Anschließend wird das Tuch, sofern es nicht mit der mobilen Labormethode untersucht wird zur Analyse der Chrom(VI)-Beladung für den getesteten Bereich an das Labor gesendet.
Einige Tage später wird seitens des Labors die exakte Kontaminierung in ppm | mg/kg schriftlich mitgeteilt; die Wischprobe wird zusätzlich noch auf andere Schwermetalle untersucht.

Bei den Materialproben werden Proben aus Faserstäuben oder andere Ablagerungen ans Labor gesendet und anschließend wie beim Wischtest nach gleichem Procedere analysiert und ausgewertet.
