## **Chroom(VI)** aan uitlaatcomponenten: voertuig- en motorfabrikanten eisen beschermende maatregelen in de werkplaats

De Chromaatexperts publiceren een technische notitie voor werkplaatsen voor personenauto's en bedrijfsvoertuigen, revisiebedrijven, autodemontagebedrijven en afvalverwerkers

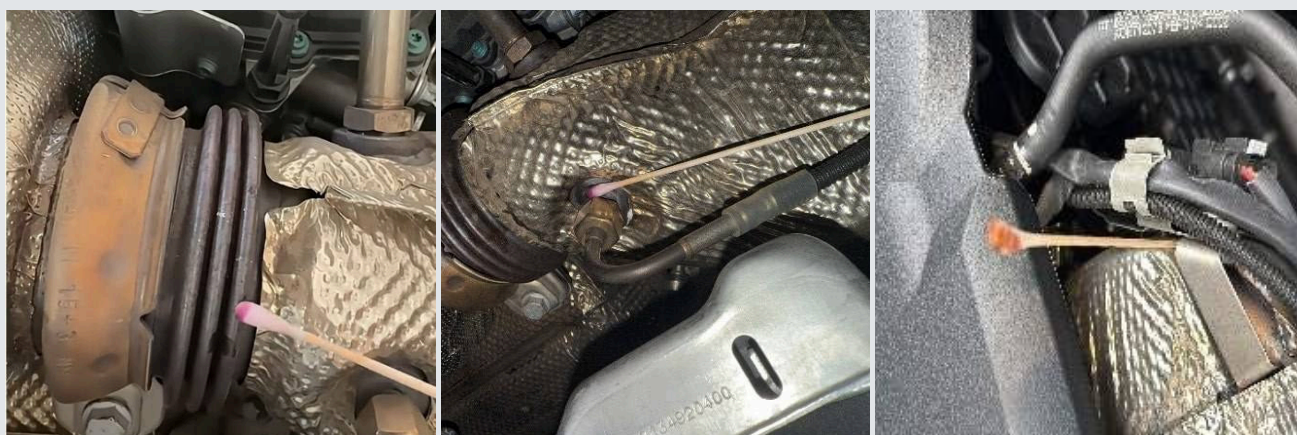
Positieve **chroom(VI)**-snelttests in de motorruimte van personenauto's.

De Chromaatexperts hebben bij meerdere voertuigen veegtests in de motorruimte uitgevoerd. De resultaten waren positief en komen overeen met de Franse metingen. Voertuigeigenaren openen de motorkap voor routinewerkzaamheden, vullen ruitensproeiervloeistof bij, controleren oliepeil en koelvloeistof. De meldingen van de fabrikanten zijn in de eerste plaats gericht aan werkplaatsen; een deel daarvan is intern als vertrouwelijk ingedeeld en mag volgens de eigen vermelding niet op externe websites of in sociale media worden gepubliceerd.

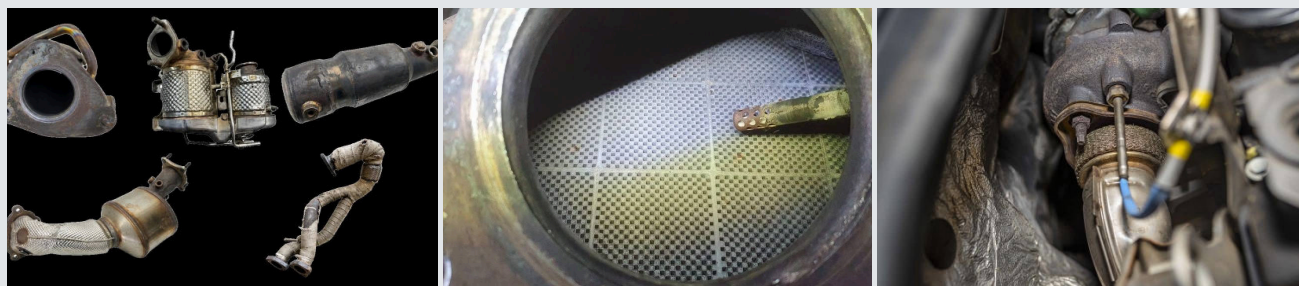
Typische gebruikte onderdelen uit de uitlaatlijn; gelige afzettingen op het roetfilter; sensor met afzettingen op de geïsoleerde uitlaatpijp.

De oorzaak ligt in het materiaal. Wanneer uitlaatgasvoerende chroomgelegeerde componenten bij temperaturen vanaf ongeveer 300 °C in contact komen met calciumhoudende materialen, ontstaat onder invloed van zuurstof uit de lucht calciumchromaat. Calciumbronnen in de motorruimte zijn hitteschilden en isolatiematten, pakkingen en montagepasta's. Door vezelvrijgave en luchtwervelingen zetten de chromaten zich ook ver van deze onderdelen af, op flenzen, klemmen, sensoren en leidingen. Zij zijn niet altijd zichtbaar. Chromaathoudend stof kan witachtig zijn en eruitzien als gewoon vuil.
