## VERVOLGONDERZOEK 20250101.02 CHROMATEN OP DE WERKPLEK – PRAKTIJKTEST VAN ISOLATIEMATERIALEN

Metingen en analyses bij de omgang met vervuilde thermische  
isolatie – chromaten op de werkplek

# Blootstelling aan stof dat vrijkomt bij het hanteren van gebruikte isolatiematerialen

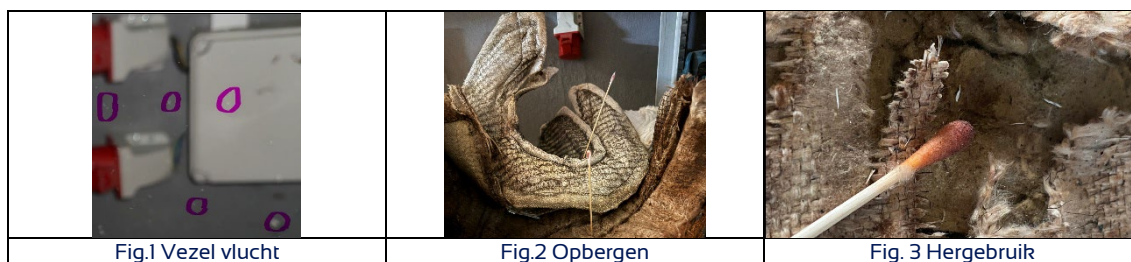
In de loop van deze onderzoeken was het ook mogelijk om de vezelvlucht met verontreinigd stof enigszins zichtbaar te maken (Fig.1)

**Deze bevindingen onderstrepen de noodzaak van uitgebreide beschermingsmaatregelen, zelfs voor schijnbaar niet-kritieke activiteiten zoals tussentijdse opslag (Fig. 2) of het sorteren van gebruikte isolatiematerialen op de werkplek.** Isolatie-elementen zoals weergegeven in Fig. 3 zijn meestal bedoeld voor verder gebruik, ook omdat de vervuiling niet of slechts onvoldoende bekend is en alleen wordt aangegeven door een sneltestprocedure.

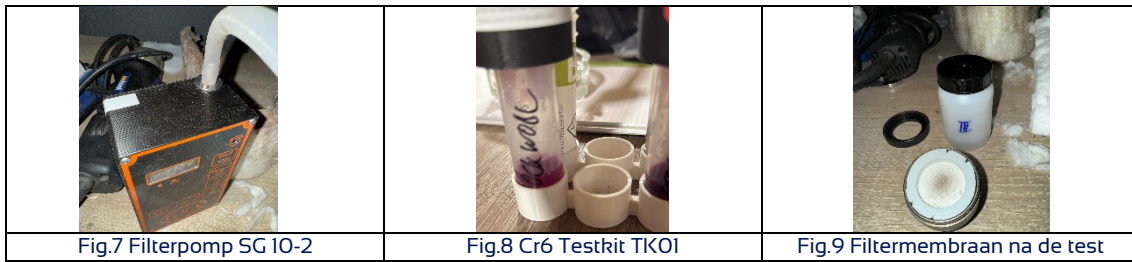
Verschillende gebruikte isolatie-elementen van eerdere onderhoudsprojecten Verschillende vervuilingsniveaus (geverifieerd door eerdere snel- en veegtests) (Fig. 8) Materiaalvarianten: textielisolatie in de vorm van isolerende matrassen en vezelmatten

**Bemonsteringsapparaat:** SG 10-2 (GSA) (Fig. 7) Debiet: 10 l/min (maximaal)

#### 2.4.1 Bemonsteringsapparaat SG 10-2 (GSA)

**Het bemonsteringsapparaat SG 10-2 is speciaal ontwikkeld voor het meten van gevaarlijke stoffen**

en is ontworpen voor het persoonlijk en stationair bemonsteren van gevaarlijke stoffen tot 12 l/min volgens EN 481.
