## BESTUDEER 20250101 CHROMATEN OP DE WERKPLEK

# Onderzoek naar de blootstelling aan chroom (VI) tijdens het verwijderen van met chromaat verontreinigde, alkalische en/of aardalkali metalen isolatiematrassen op chroomhoudende metalen hete delen op een gasmotor

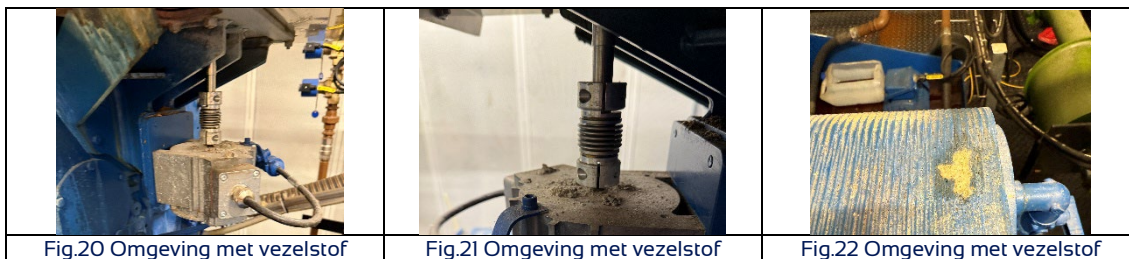
Fig.20 Omgeving met vezelstof

Fig.21 Omgeving met vezelstof

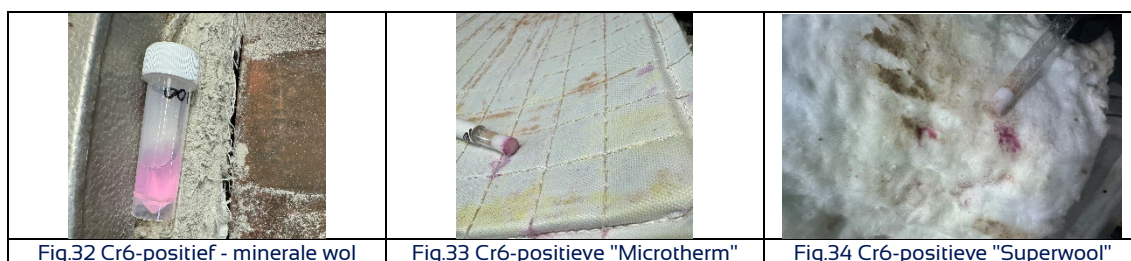
Fig.32 Cr6-positief - minerale wol

Fig.33 Cr6-positieve "Microtherm"
